# Peningkatan Keselamatan Jalan Di Ruas Jalan Lintas Sumatera Km 71-73 Di Nagari Kumanis Kecamatan Sumpur Kudus Kabupaten Sijunjung

**Abstrak.** Jalan Lintas Sumatera km 71-73 di Nagari Kumanis, Kabupaten Sijunjung, merupakan jalan kolektor primer yang tergolong sebagai daerah rawan kecelakaan. Berdasarkan kondisi eksisting, jalan ini mengalami kerusakan, kondisi marka jalan memudar dan kurangnya lampu penerangan umum sehingga menyulitkan pengendara. Tidak adanya rambu-rambu lalu lintas turut berkontribusi terhadap tingginya angka kecelakaan. Penelitian ini bertujuan untuk menganalisis dan mengidentifikasi faktor penyebab kecelakaan dengan menggunakan Metode Kuantitatif berdasarkan analisis keselamatan jalan. Analisis yang digunakan pada penelitian ini antara lain, Analisis faktor penyebab kecelakaan, analisi diagram collision, Analisis kecepatan persentil, Analisis jarak pandang henti, Analisis jarak pandang mendahului, Analisis Hirarc, dan Analisis fasilitas Keselamatan jalan. Hasil menunjukkan bahwa faktor penyebab kecelakaan didominasi manusia dan prasarana. Rekomendasi penelitian ini meliputi pengelolaan kecepatan dengan pemasangan rambu, sosialisasi, serta pengawasan dan pen

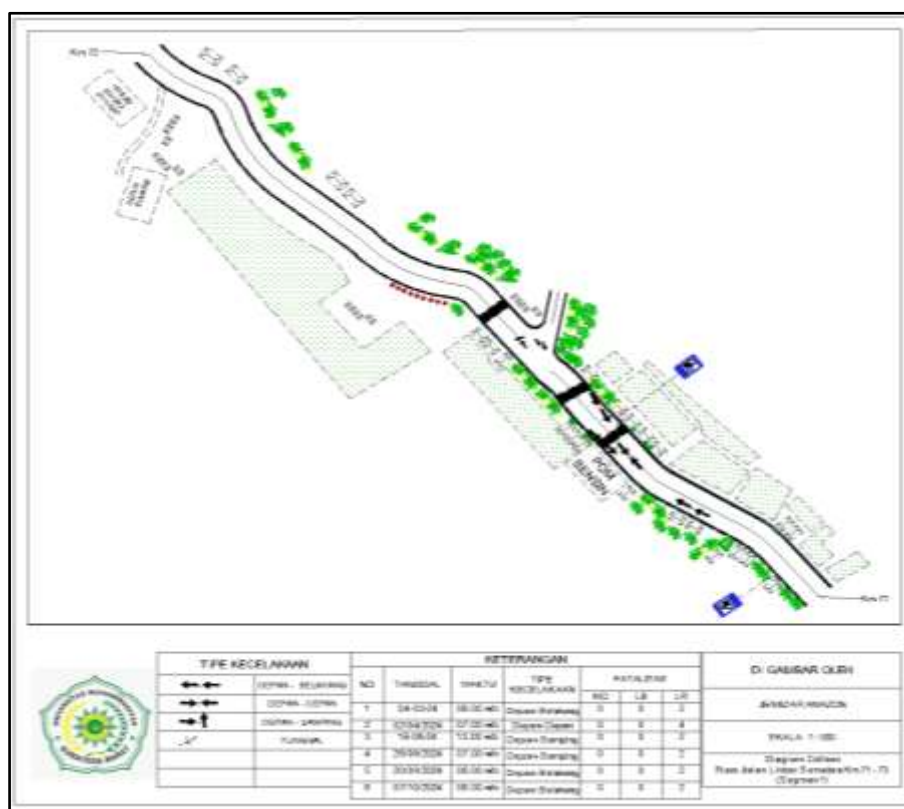
Gambar 4: Diagram Collision Segmen 1

Dari segmen ini terdapat 6 kejadian kecelakaan pada tahun 2024. Beberapa faktor yang berkontribusi terhadap terjadinya kecelakaan di segmen ini meliputi adanya lubang di beberapa titik, permukaan jalan yang tidak rata, serta rambu dan marka jalan yang sudah pudar sehingga pengguna jalan Mengemudikan kendaraan dengan kecepatan yang tinggi secara signifikan meningkatkan kemungkinan terjadinya kecelakaan pada segmen 1 ini.

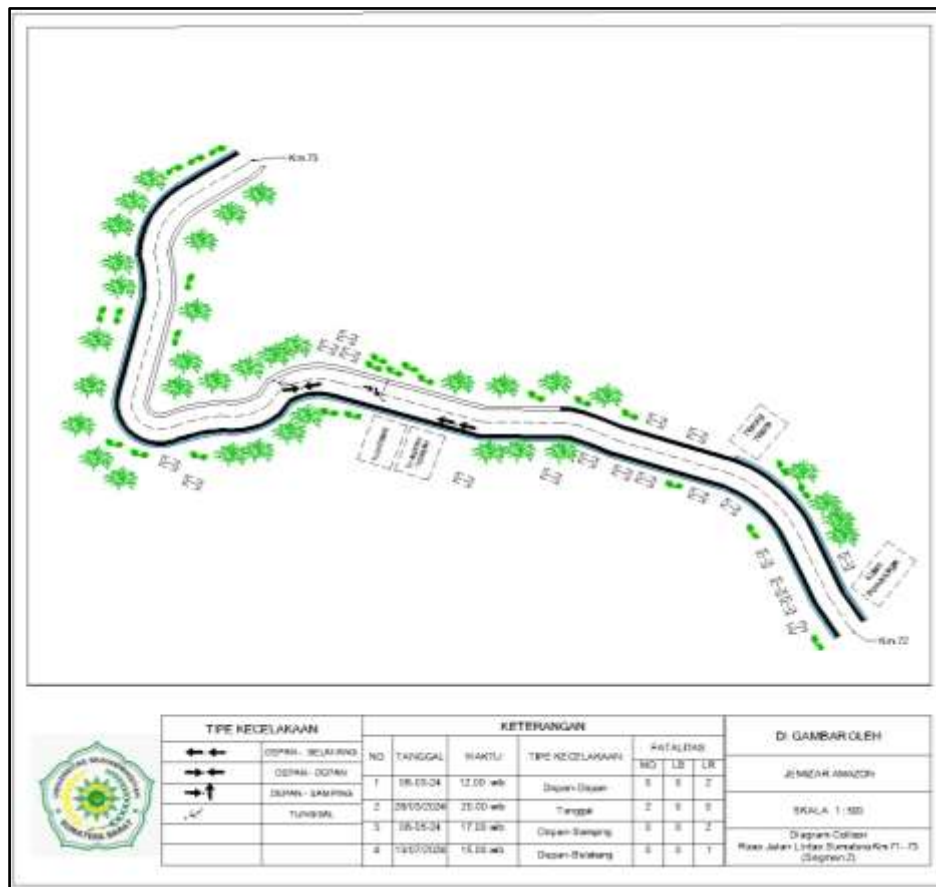
Gambar 5: Diagram Collision Segmen 2

Dari segmen ini terdapat 4 kejadian kecelakaan pada tahun 2024. Beberapa faktor penyebab kecelakaan di segmen ini antara lain lubang di beberapa titik, permukaan jalan yang tidak rata, geometri jalan yang sedikit menanjak, serta ketiadaan lampu penerangan jalan umum, rambu-rambu, dan guardrail. Hal ini berpotensi memperbesar risiko terjadinya kecelakaan pada segmen 2 ini.
