Evaluasi Pelaksanaan Struktur Atas Gedung MTsN 1 Bukittinggi

Abstrak. Bangunan pendidikan di daerah rawan gempa seperti Kota Bukittinggi harus memiliki struktur yang aman dan sesuai dengan ketentuan SNI. Namun, pada Gedung MTsN 1 Bukittinggi ditemukan beberapa permasalahan teknis, di antaranya perbedaan dimensi balok dengan gambar rencana, ketidaksesuaian jumlah dan posisi tulangan, serta ketebalan pelat lantai yang tidak memenuhi standar minimum. Kondisi ini menimbulkan kekhawatiran terhadap keamanan struktur gedung. Tujuan penelitian ini adalah untuk mengevaluasi kesesuaian antara pelaksanaan struktur atas (balok, kolom, dan pelat lantai) dengan perencanaan awal serta standar teknis yang berlaku (SNI 2847:2019 tentang beton struktural dan SNI 1726:2019 tentang ketahanan gempa). Metode penelitian yang digunakan adalah metode evaluatif dengan pendekatan kuantitatif. Data dikumpulkan melalui observasi lapangan, pengukuran dimensi aktual, serta pemodelan struktur menggunakan perangkat lunak ETABS. Analisis dilakukan dengan membandingkan kondisi aktual dengan gambar rencana dan standar peraturan. Hasil penelitian menunjukkan bahwa kolom K1 dan K2 masih memenuhi syarat keamanan strukt

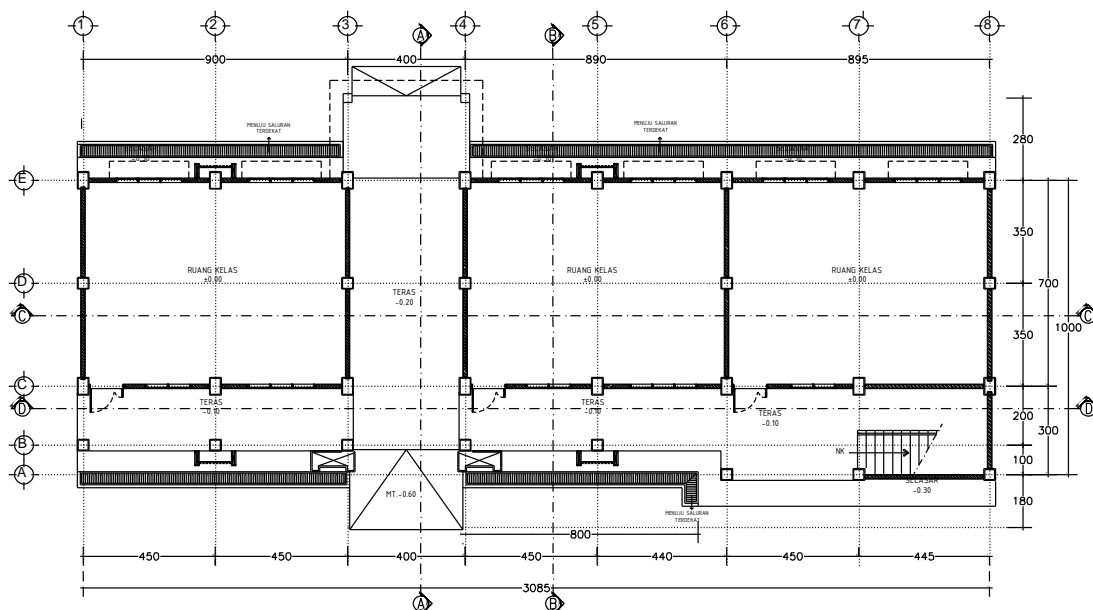
Gambar 1: Denah Lantai 1

Gambar 1 menunjukkan denah struktur lantai 1 Gedung MTsN 1 Bukittinggi yang terdiri dari tiga ruang kelas utama berukuran $\pm 6,00 \text{ m} \times 8,00 \text{ m}$. Setiap ruang dipisahkan oleh kolom dengan jarak antar grid sekitar $4,00 \text{ m} - 4,50 \text{ m}$. Di bagian depan terdapat teras selebar $\pm 2,00 \text{ m}$ sebagai akses masuk. Posisi tangga berada di sisi kanan bangunan pada grid A-B/7-8. Elemen struktur yang digunakan meliputi balok BLA1 (20/40 cm) dan pelat TLA1 (tebal 12 cm). Denah ini berfungsi sebagai lantai dasar dengan tata letak simetris dan sirkulasi yang efisien.

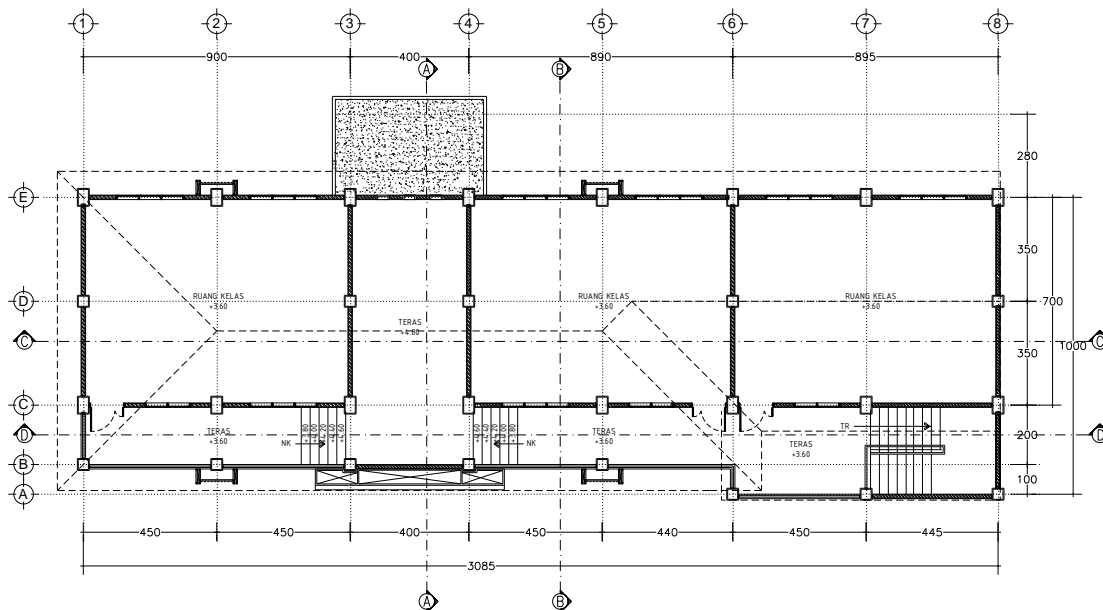
Gambar 2: Denah Lantai 2

Gambar 2 menunjukkan denah struktur lantai 1 Gedung MTsN 1 Bukittinggi yang terdiri dari tiga ruang kelas utama berukuran $\pm 6,00 \text{ m} \times 8,00 \text{ m}$. Setiap ruang dipisahkan oleh kolom dengan jarak antar grid sekitar $4,00 \text{ m} - 4,50 \text{ m}$. Di bagian depan terdapat teras selebar $\pm 2,00 \text{ m}$ sebagai akses masuk. Posisi tangga berada di sisi kanan bangunan pada grid A-B/7-8. Elemen struktur yang digunakan meliputi balok BLA1 (20/40 cm) dan pelat TLA1 (tebal 12 cm). Denah ini berfungsi sebagai lantai dasar dengan tata letak simetris dan sirkulasi yang efisien.
